# UV-desinfeksjon som hygienisk barriere

Seniorforsker dr.ing. Lars J. Hem

# UV som desinfeksjonsmetode

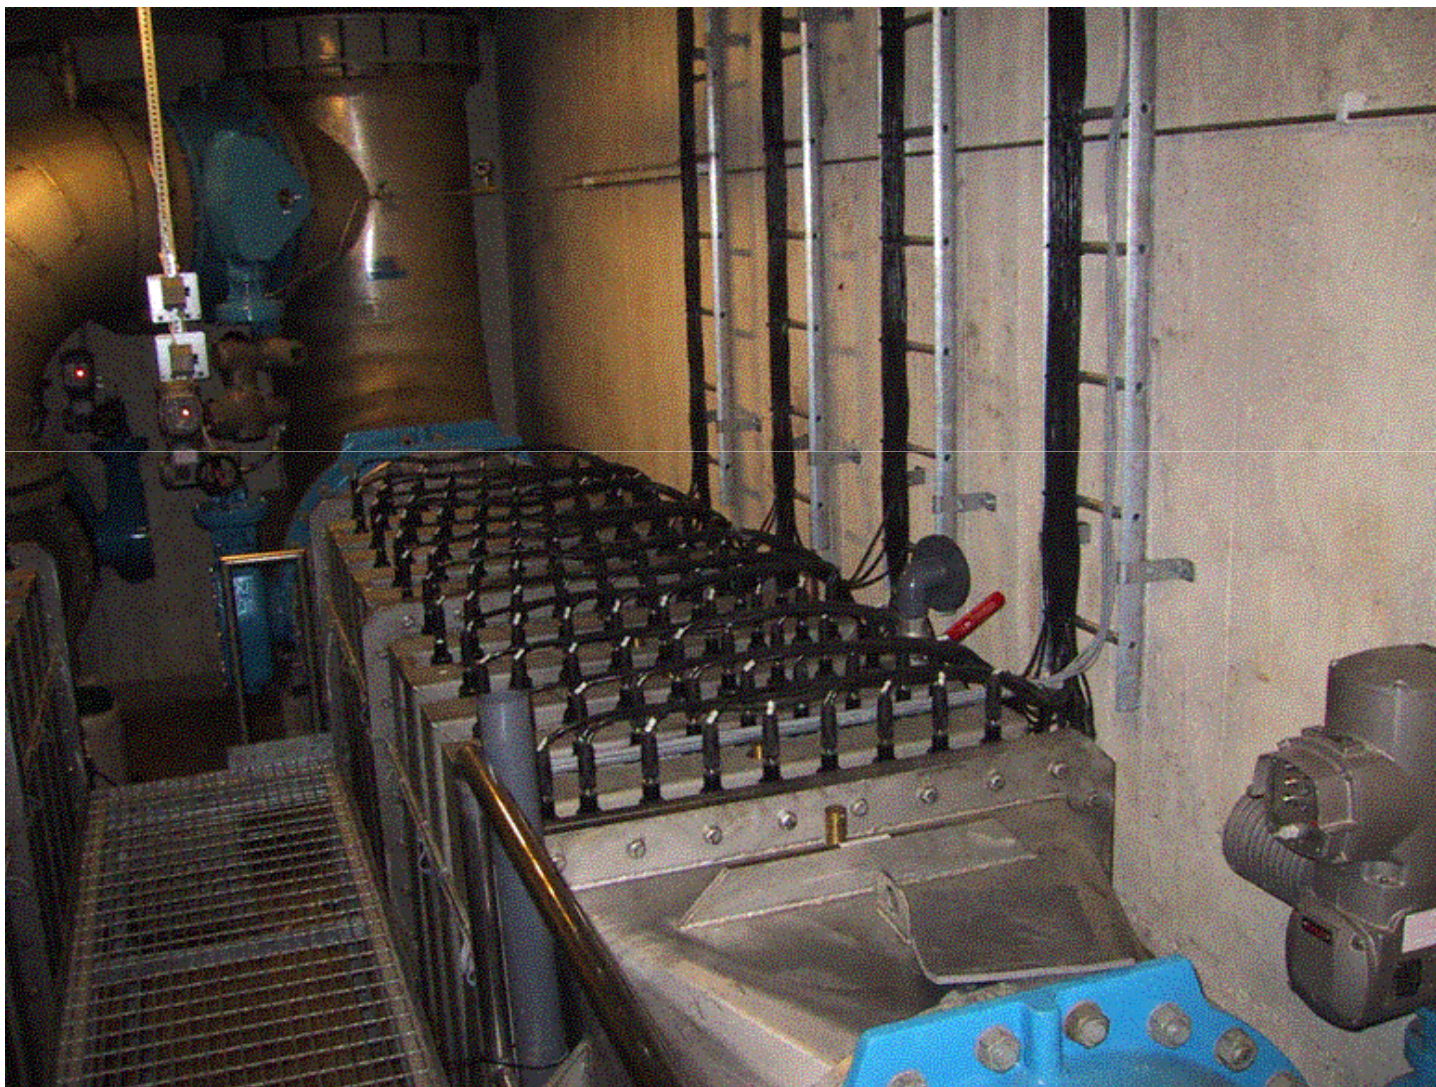
# Ulike anleggstyper (lavtrykk)

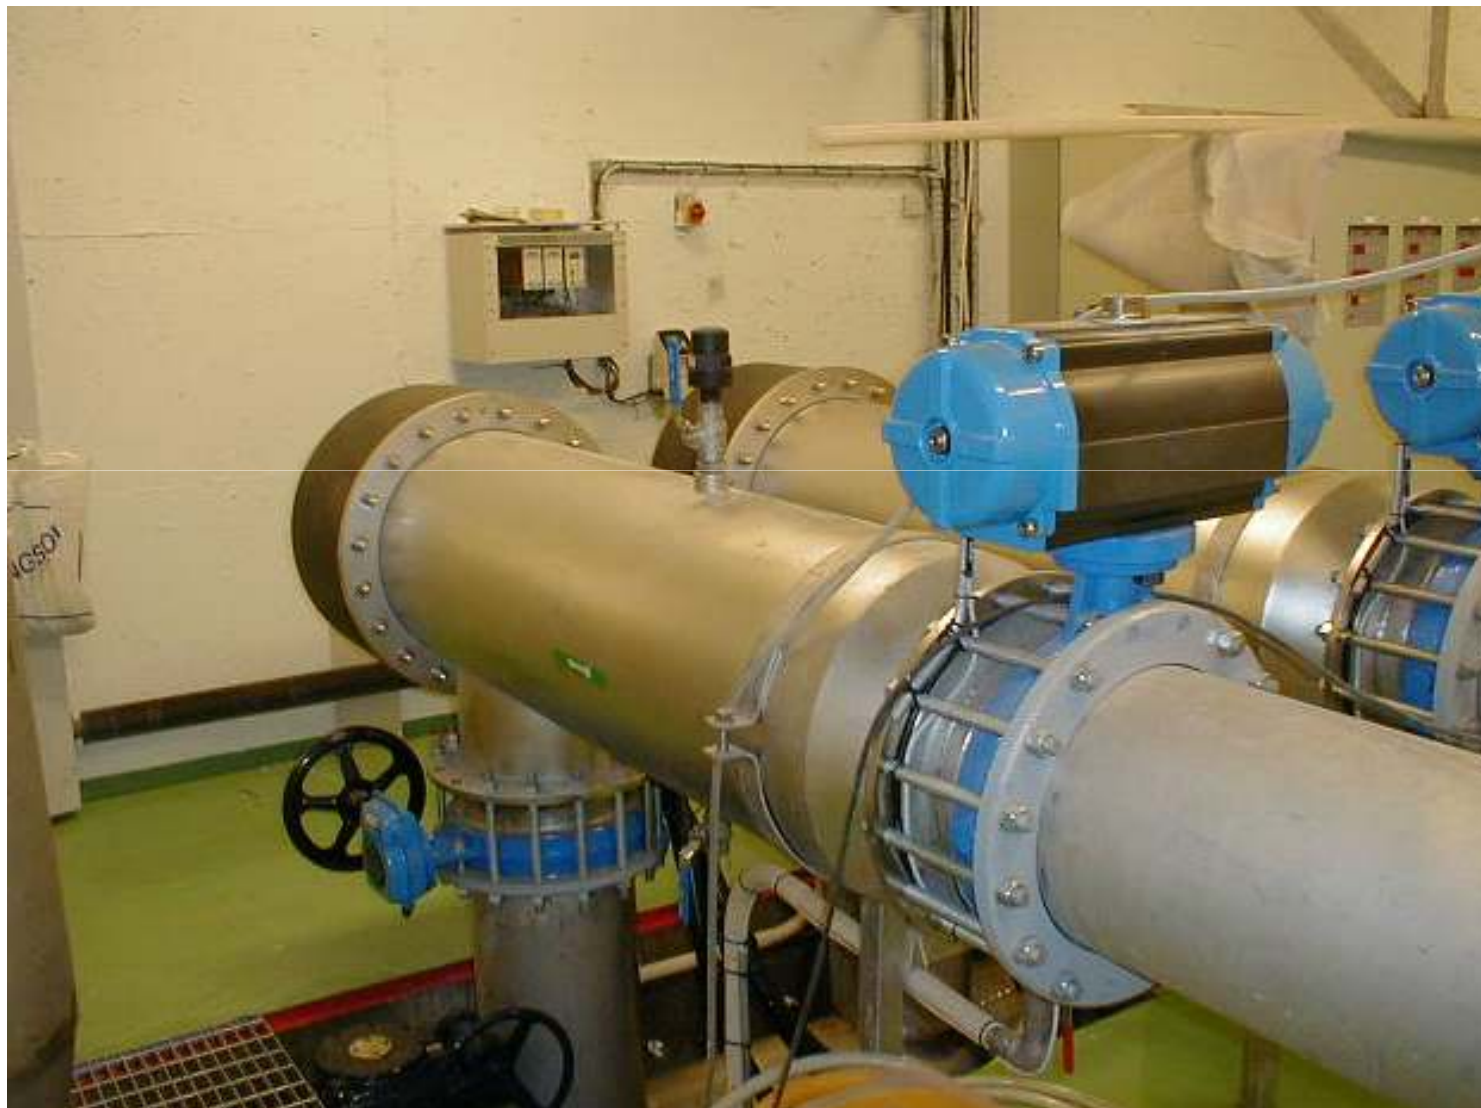
# Ulike anleggstyper (lavtrykk)

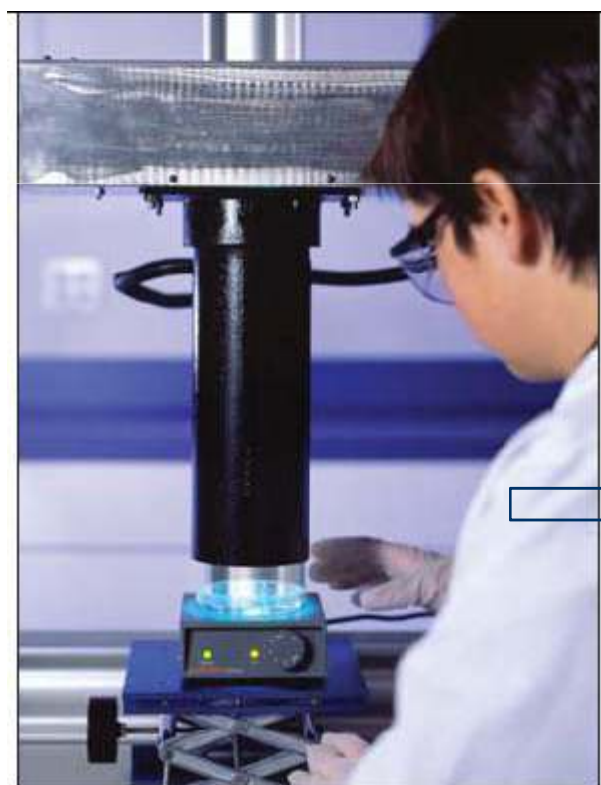
- Utdøing av en standardisert testorganisme sammenlignes med utdøing under standardiserte betingelser i lab. 2 log (99 %) reduksjon er definert som 40 mJ/cm<sup>2</sup>

Dose - Responskurve for testorganismen

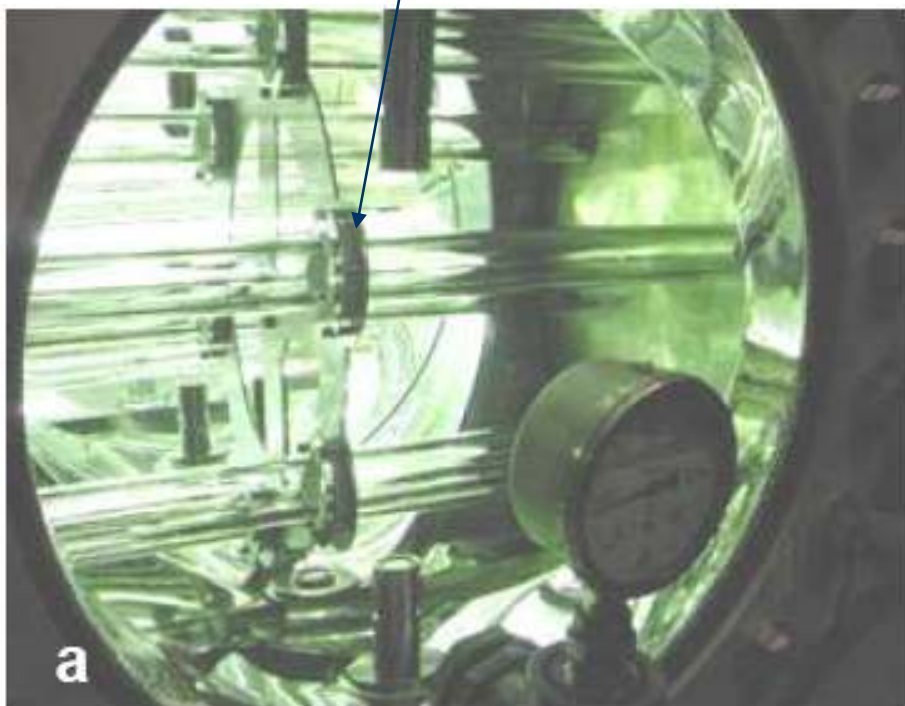
Visker - teflonring

# Mekanisk (a) og mekanisk-kjemisk (b) rengjøring av UV- lamper/kvartsglass

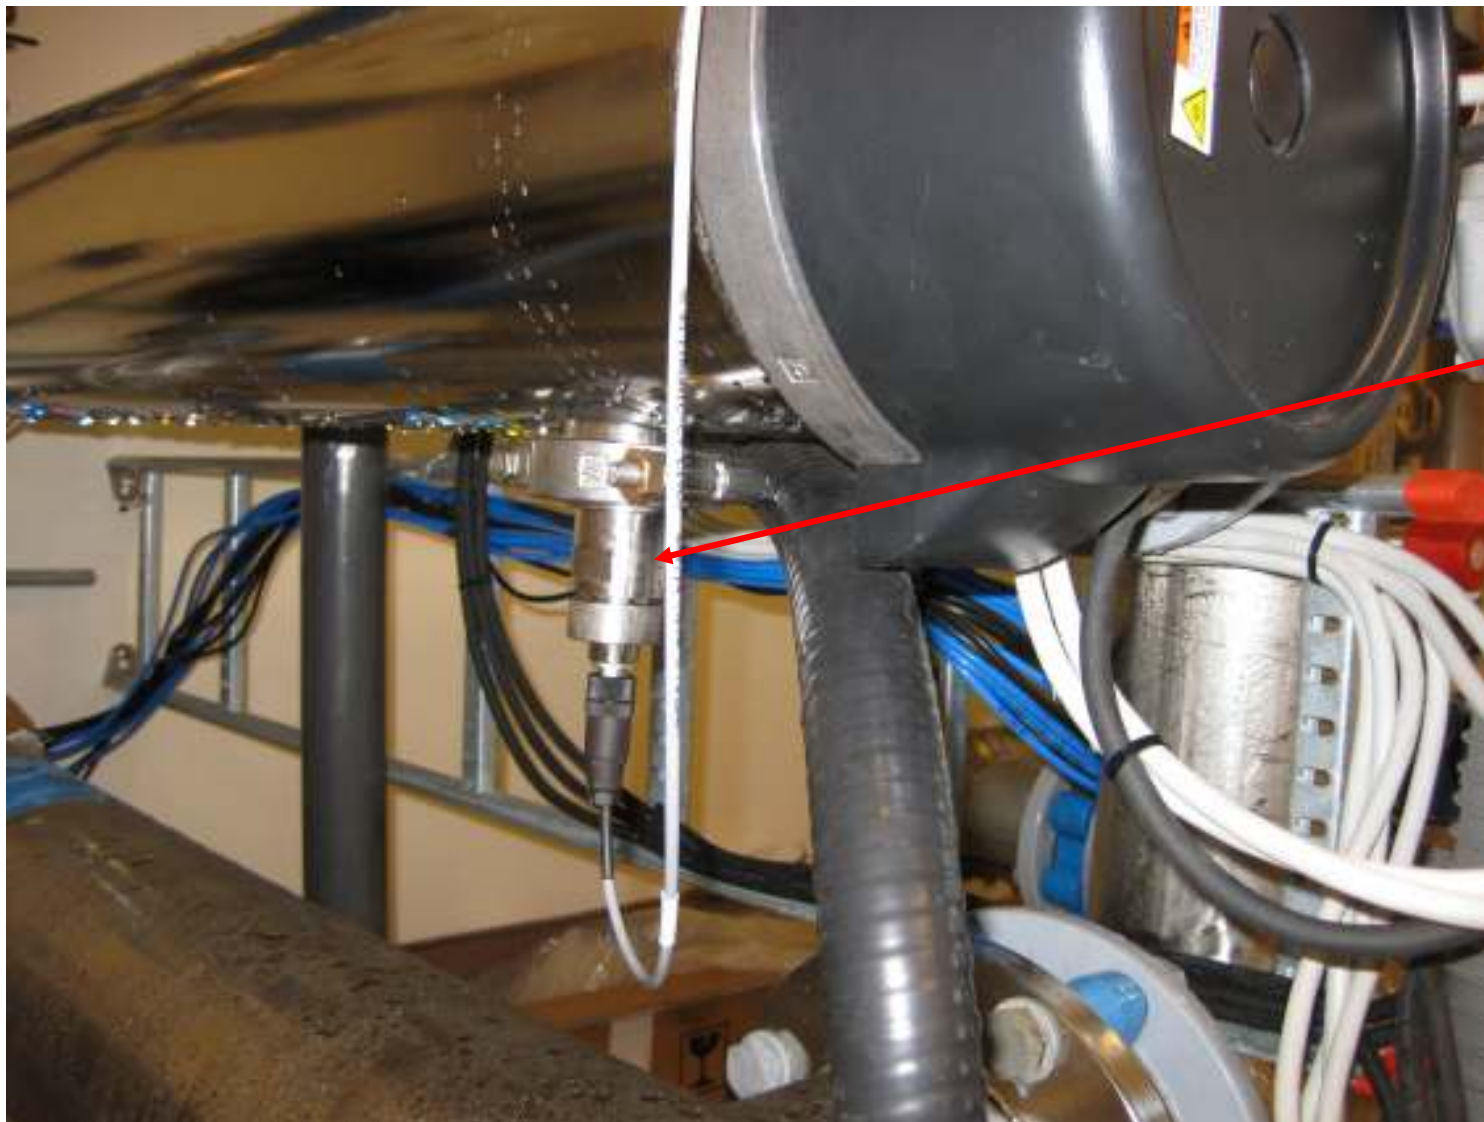
# Plassering av sensor

Ikke plasser  
sensor i  
bunnen

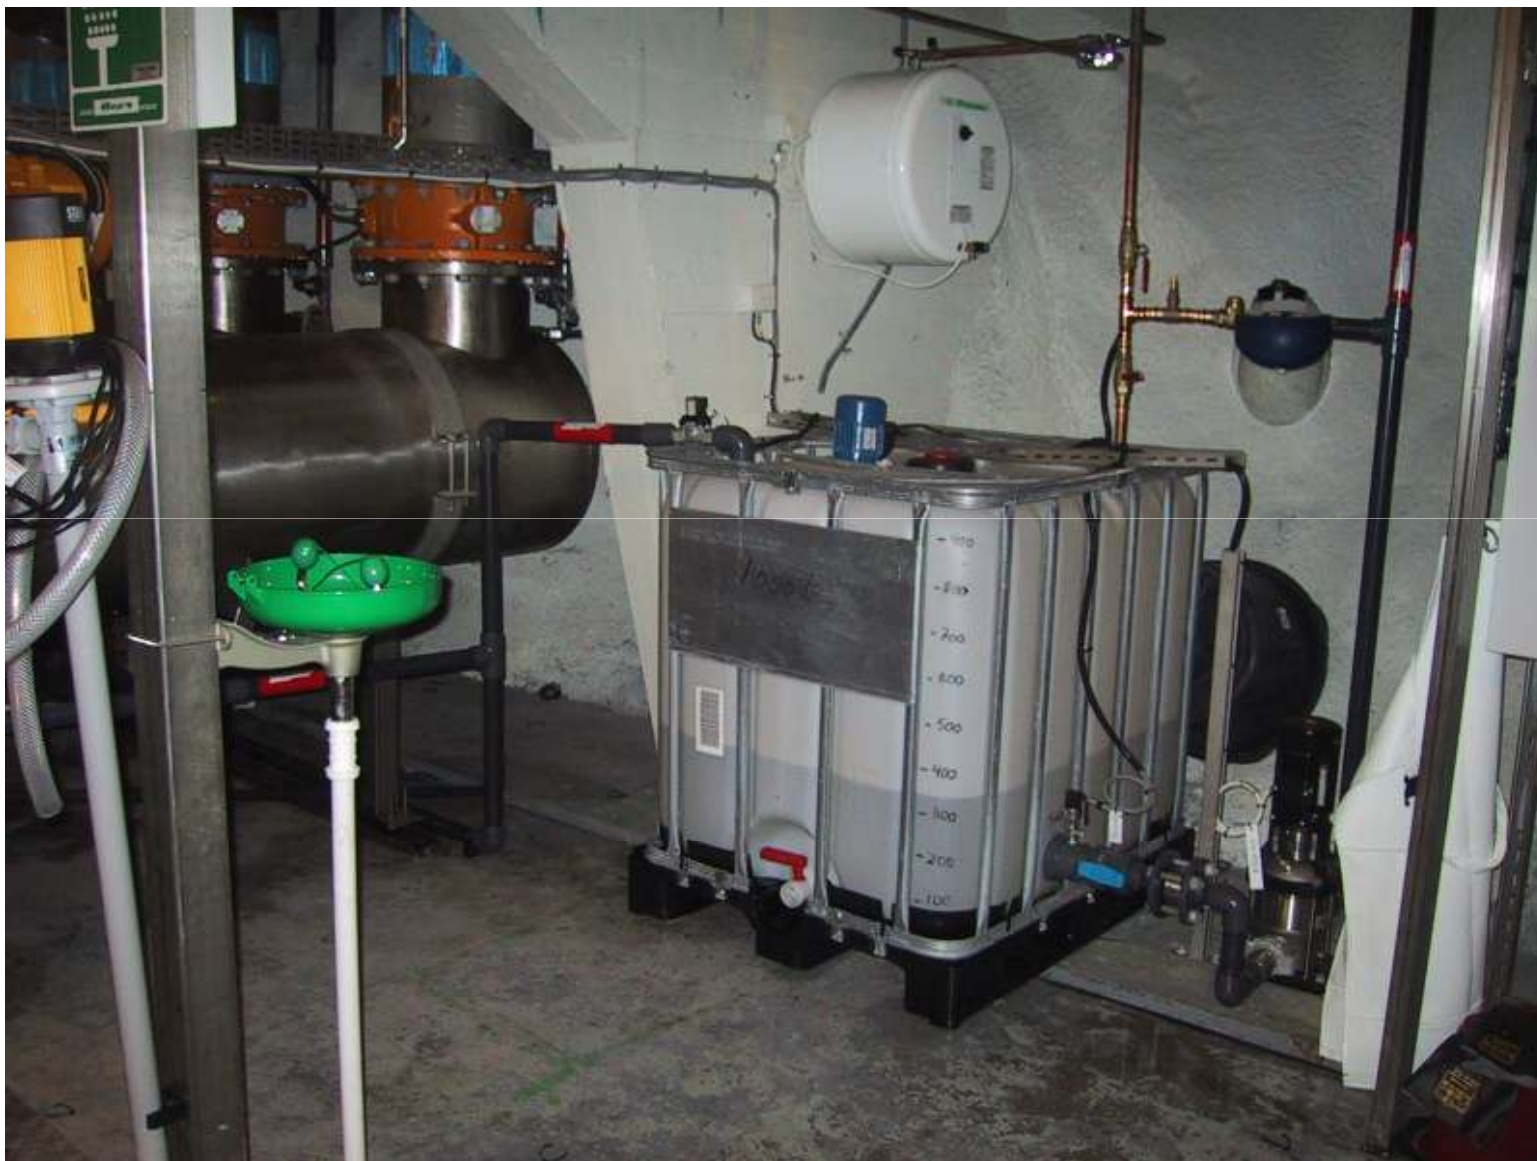
# Beleggkontroll ved syrevask
